logo
Informe de Coordinación De Seguridad Obra xxxxxxxx VPP

Día 2 de Diciembre de 2006

OBRA: xxxx VIVIENDAS VPP LOCALES, TRASTEROS Y GARAJE

1.- INFORME DE COORDINACION DE SEGURIDAD Y SALUD.

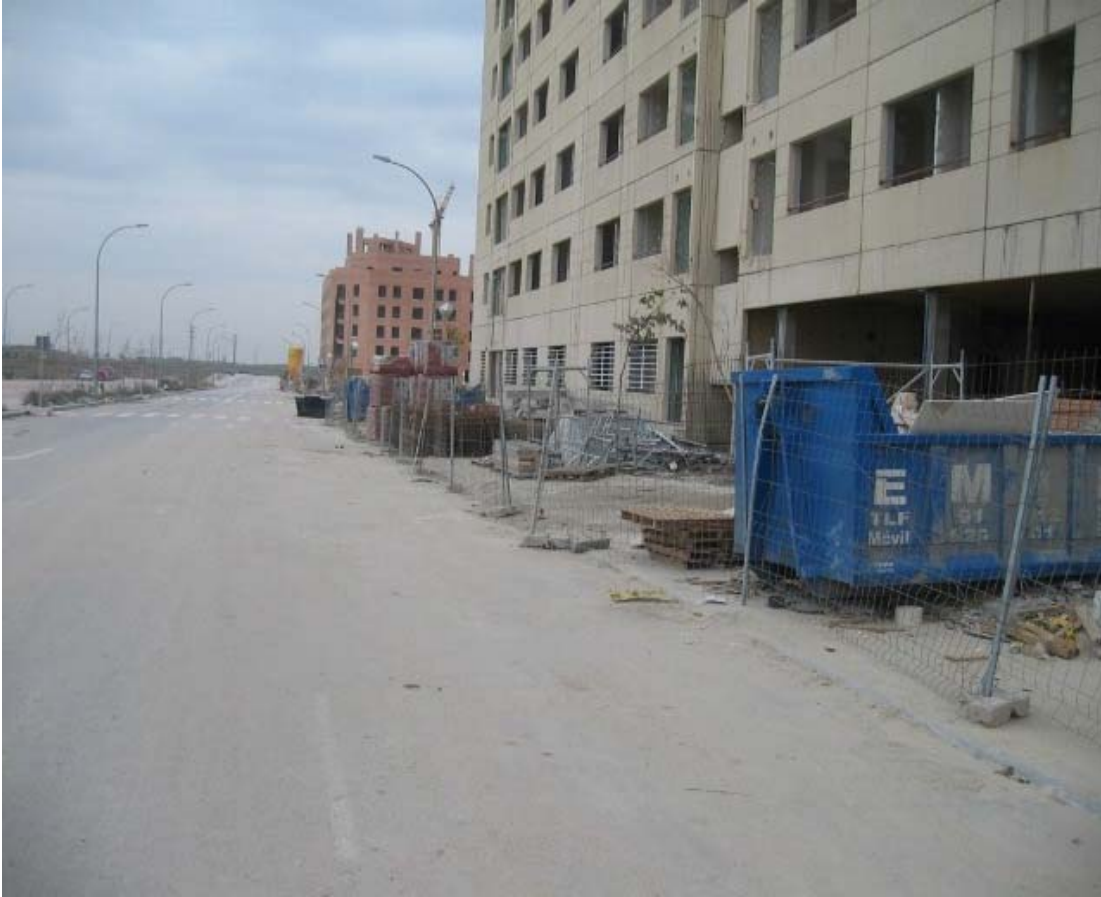
Vallado de entrada general fachada sur.

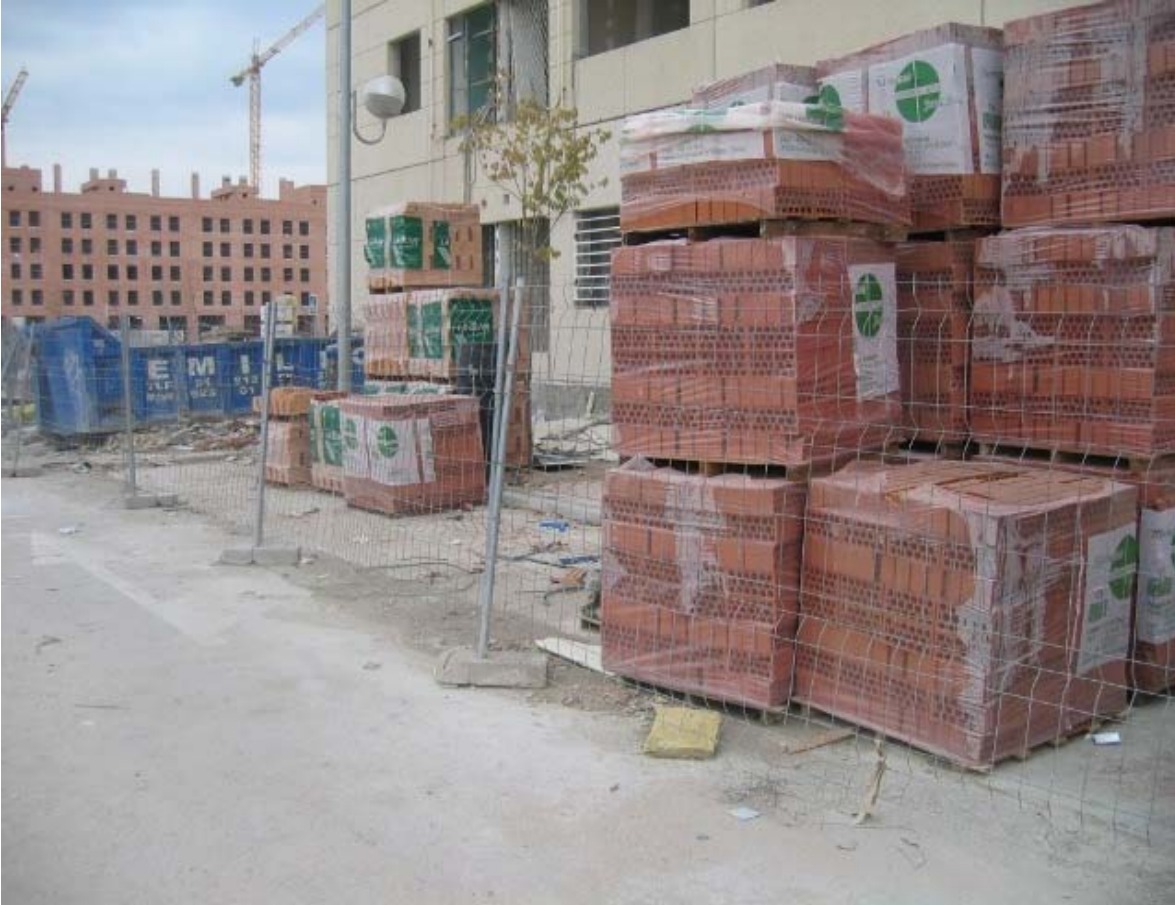
Comprobación de vallado en elementos salientes

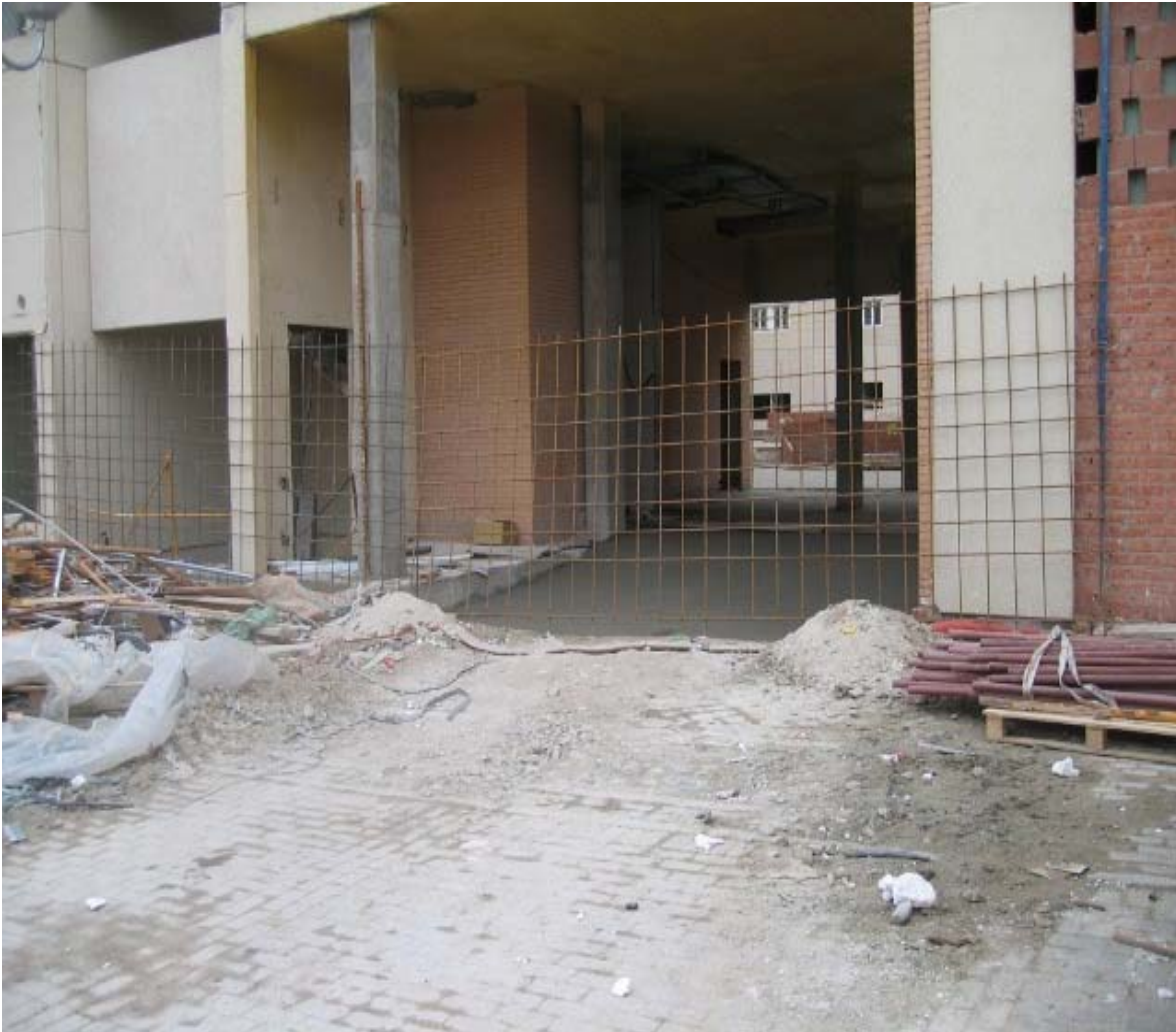
- .- Además en previsión de las fiestas navideñas se han colocado unos mallazos de protección en la obra ,concretamente en todos los huecos que no tienen reja horizontal, que evitan el paso . Estos mallazos son de suficiente entidad para que no se puedan forzar manualmente .

Cierre de entrada principal con mallazo.

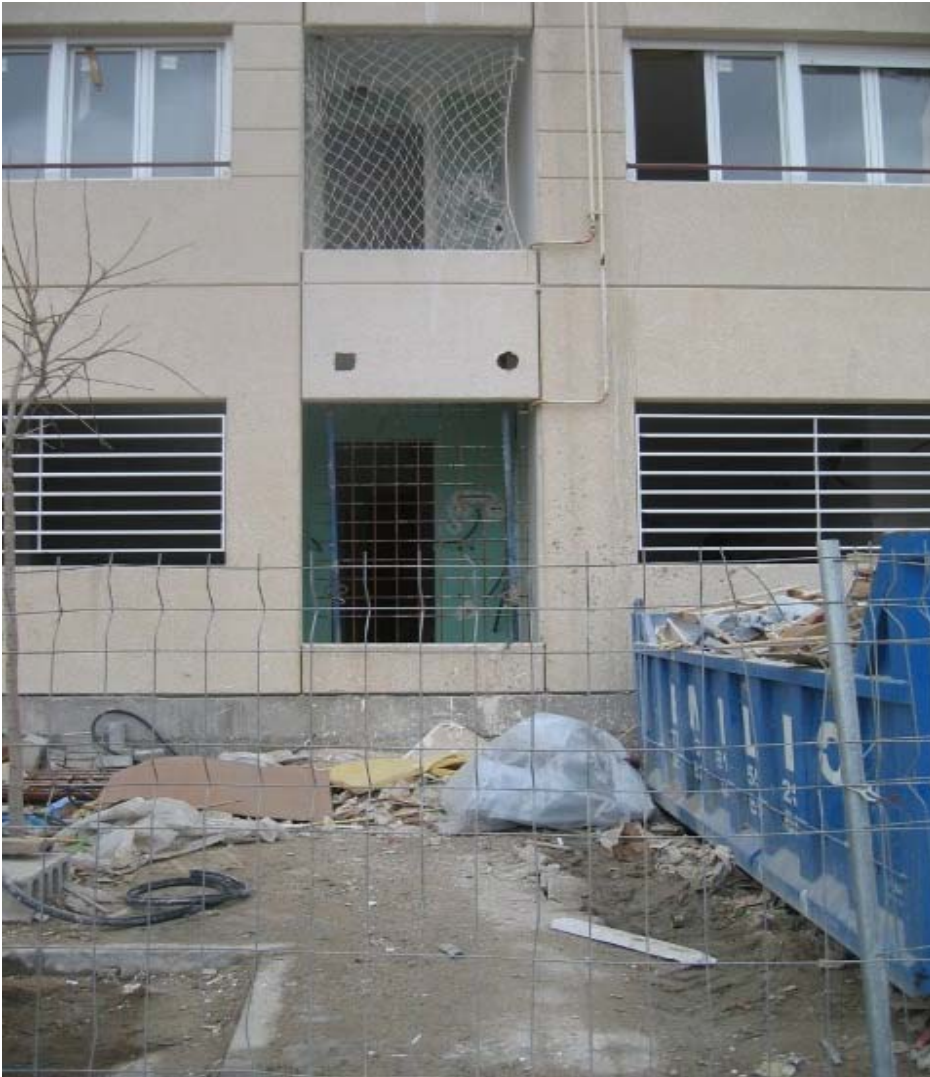
Cierre de huecos con malla.

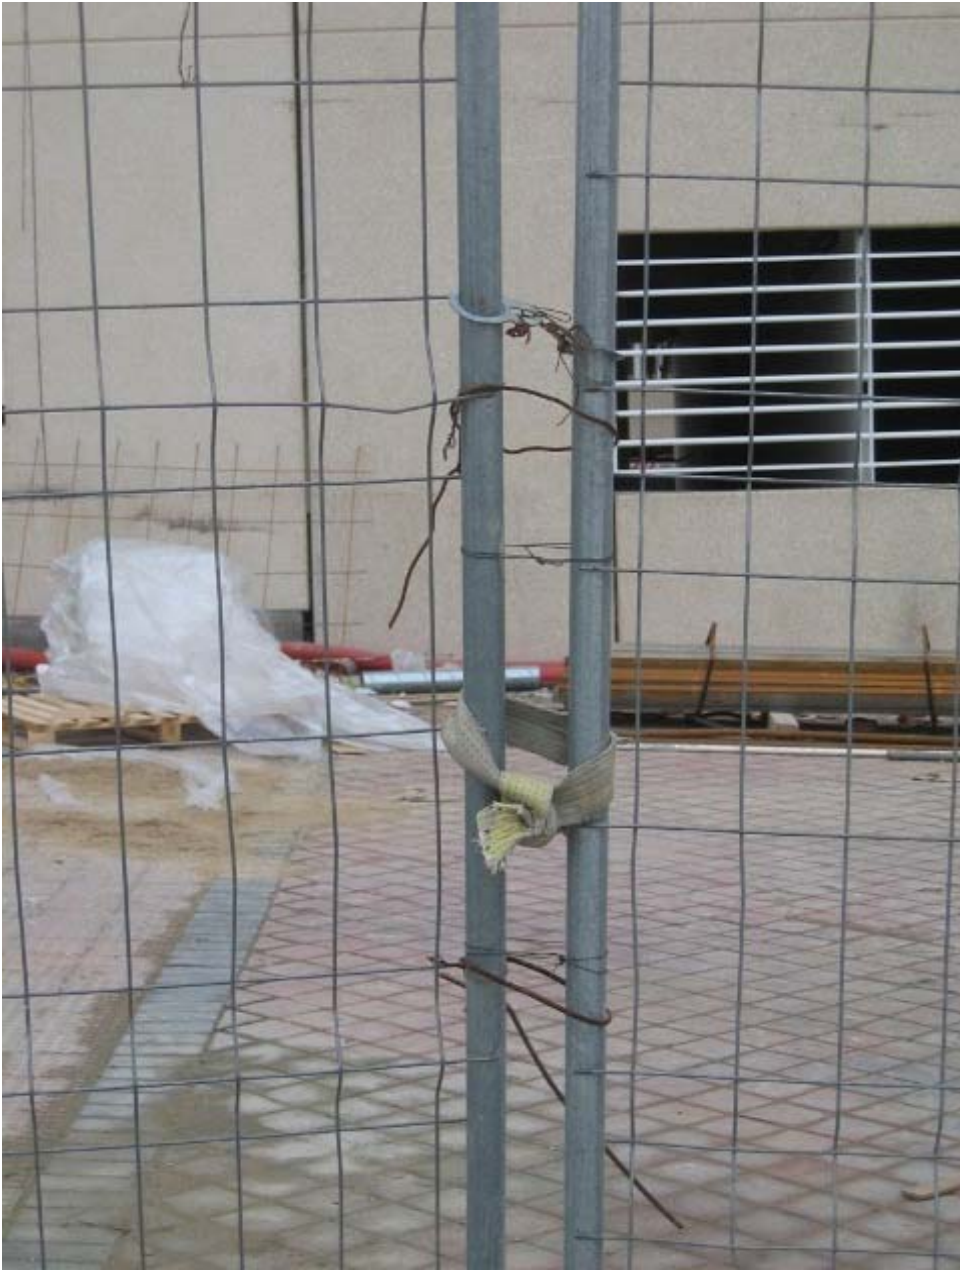
- .- La unión entre los paneles es realizada con alambre atado con tenacilla, para impedir el paso a personas ajenas a la obra.
- .- Siguen las vallas de obra metálicas de color amarillo de tubo de 42 mm. y verticales de 16 mm. para el correcto paso peatonal y protección al viandante de maquinaria de obra y trafico externo. Los pasos peatonales están señalizados tanto para el peatón como para los vehículos.

Atado con alambre entre vallas.

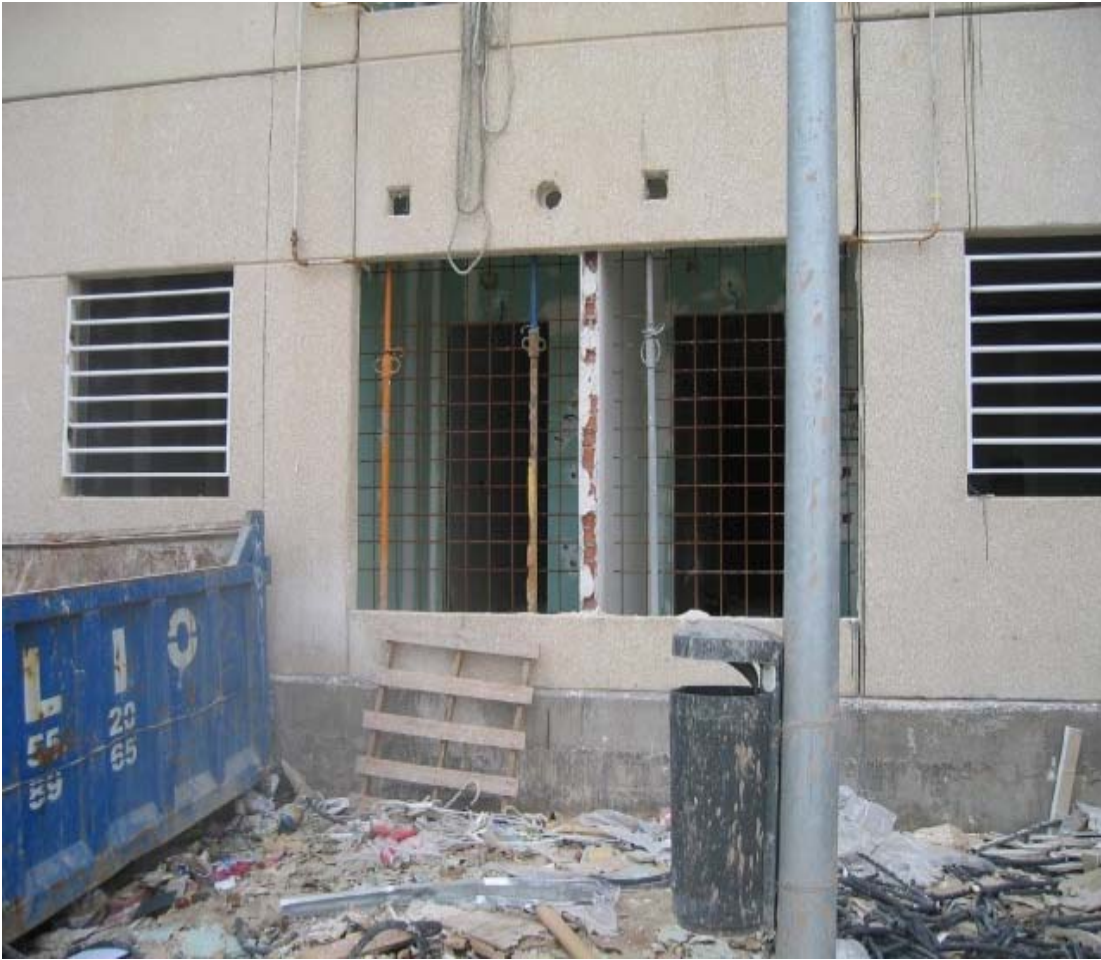
Huecos con malla.

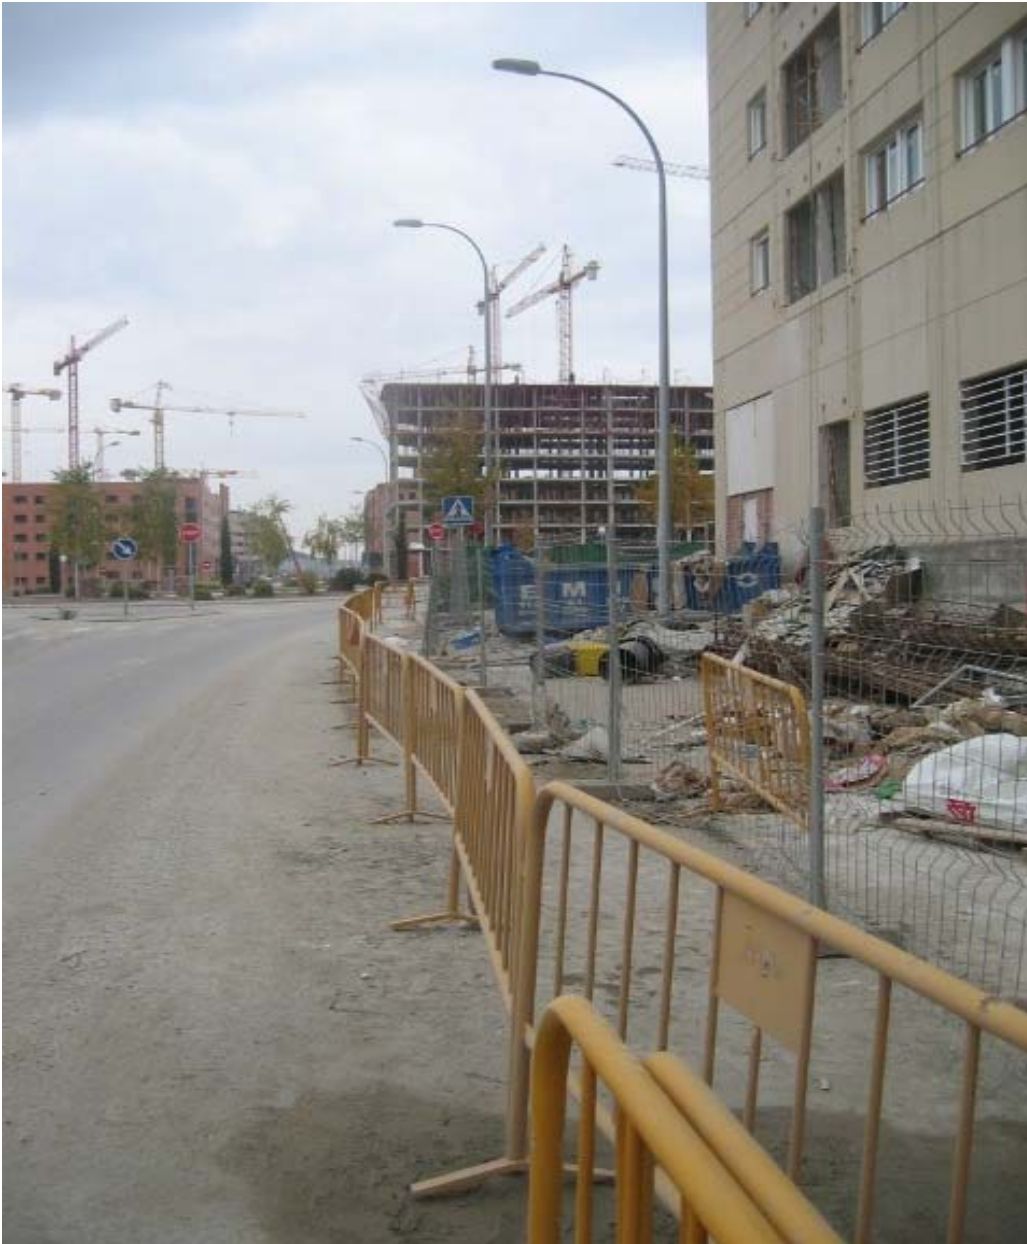
Paso peatonal fachada norte.
